BÅHUSGT.

Nr. 8	Klasse C
10	C
24	C
25	C

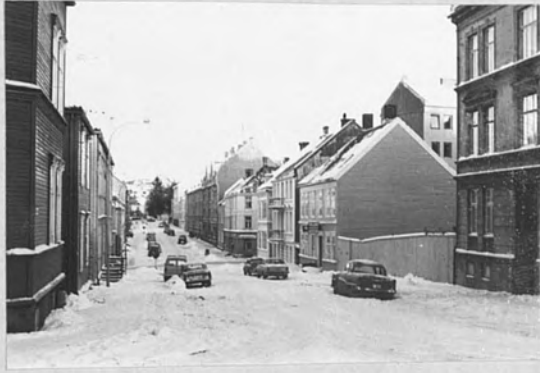
138.19

Gate	Båhus gate	nr. 8
Betegnelse		
Eier 1970	Erling Johnsen	
Takst kr.	60 000	Areal tomt 472 m ² ; bygninger m ²
Bruk	Bolig	
Oppført	1899	tidligst _____ senest _____ omkring _____
<small>KJENT</small>		<small>ANTATT</small>
Siste brann	Tidligere branner	
Byggherre	Oppr. bruk	
Arkitekt		
Plantype		
Hovedmål	Etasjer 2	
Grunnmur	Pusset stein. Hel.	Kjeller
Vegger	Tømmer, liggende profilert panel.	
Tak	Valtak, skifer.	Under hele huset.
Eksteriør	Rikt utstyrt fasade. _-postvinduer m. omramming som halv-søyler med flate overbord. Løvsagarbeider under overbord. Hor. bånd under vinduer m. fortanning og utskårne søyler.	
Interiør	Tofløyed fyllingsdør m. overvindu.	
Gårdsplass,	Grus. Ustelt.	
Uthus	Bakhus med enklere fasadeutstyr. To etg. bebodd.	
Ombygging	1898 Nybygg anmeldt. 1975. wc/dusj innredet.	
Tegninger, oppmålinger		
	Ønskelige forandringer	
	Omgivelser	
	Positive.	
	Vedlikeholdstilstand	B
	Antikvarisk tilstand	B
	Arkitekturvurdering	A-B

Miljøvurdering	B
	Prioritering	C
	Dato	1.6.75
	Sign	J.T.

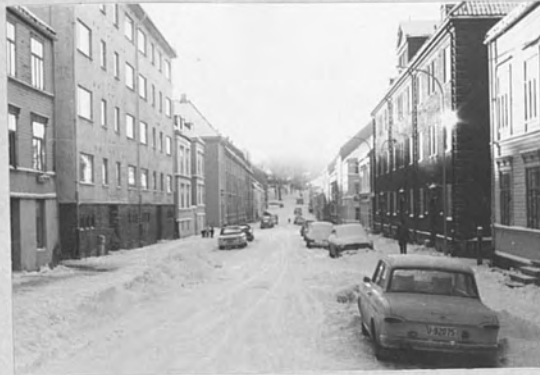
135.24

Gate	Båhus gate	nr.	10
Betegnelse			
Eier 1970	Alfhild Hansen		
Takst kr.	70 000	Areal tomt	479 m ² bygninger m ²
Bruk	Bolig		
Oppført	1899	tidligst	senest
<small>KJENT</small>			omkring <small>ANTATT</small>
Siste brann	Tidligere branner		
Byggherre	Oppr. bruk		
Arkitekt			
Plantype			
Hovedmål	Etasjer 2		
Grunnmur	Pusset stein. Hel.	Kjeller	
Vegger	Tømmer, liggende faspanel.		
Tak	Valmtak. Skifer. Kobbhus.	Under hele huset.	
Eksteriør	Jevnt fordelte T-postvinduer med hele ruter. Flat omr. med utskjæringer i sidebord. Kraftig trekantformet overbord på konsoller. Løvsagarbeider. Hor. bånd under vinduer, samt stående brystn. panel i 1. et.		
Interiør			
Gårdsplass, Uthus	Gras. Grus. To et. som forhus. Valmtak. Beboedd. Bra.		
Ombygging	1899 Nybygg anmeldt. 1900 Forandring. 1910 Forandring. 1946 Kobbhus oppført.		
Tegninger, oppmålinger			
	Ønskelige forandringer		
	Omgivelser		
	Positive.		
	Vedlikeholdstilstand	B

Antikvarisk tilstand	B-C	
	Arkitekturvurdering	B-C	
	Miljøvurdering	B	
	Prioritering	C	
	Dato	1.6.1975.	
	Sign	J.T.

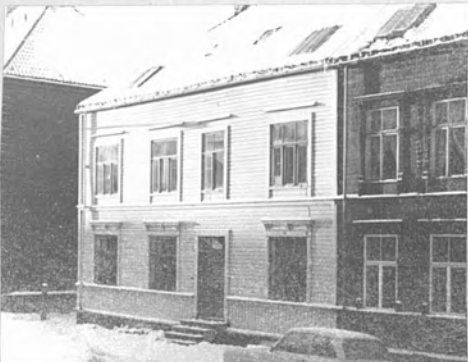
135.29
utsmitt

Gate	Båhus gate	nr. 24
Betegnelse		
Eier 1970	Fritjov Olsen	
Takst kr.	65 000	Areal tomt 524 m ² bygninger m ²
Bruk	Bolig.	
Oppført	1899	tidligst _____ senest _____ omkring _____
<small>KJENT</small>		<small>ANTATT</small>
Siste brann	Tidligere branner	
Byggherre	Oppr. bruk	
Arkitekt		
Plantype		
Hovedmål	Etasjer 2	
Grunnmur	Pusset stein sprukket.	Kjeller
Vegger	Tømmer liggende faspanel.	
Tak	Valmtak. Skifer.	Under hele huset.
Eksteriør	Jevnt fordelte to og tre-fagsvinduer m. flat prof.omramming og overbord på konsoller.	
Interiør		
Gårdsplass,	Grus, velstelt.	
Uthus	To etg.Valmtak. Som forhus.Bebodd. Bra.	
Ombygging	1898 Nybygg anmeldt. 1971 Bad/wc innredet.	
Tegninger, oppmålinger		
	Ønskelige forandringer	
	Omgivelser	
	Positive.	
	Vedlikeholdstilstand	B
	Antikvarisk tilstand	C
	Arkitekturvurdering	C
	Miljøvurdering	B
	Prioritering	C
	Dato	1.7.1975
	Sign	J.T.
